## Brandskyddsbesiktning BRF Finn

2024-03-19

| Adress: | Österängsgatan 26 C, 753 28 Uppsala |

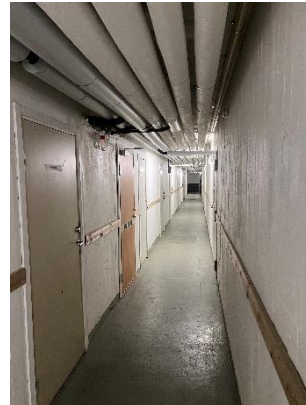
### Källare

Brandvarnare finns i källare i anslutning till styrelserum, tvättstugor samt föreningslokal för tidig upptäckt samt varning i händelse av brand.

Brandsläckare saknas för möjlighet till tidig släckinsats i händelse av brand men finns i tvättstugor, föreningslokal samt styrelserum.

Källardörrar (dörr i brandcellsgräns) mot trapphus är försedda med varselskylt "Branddörr, skall hållas stängd".

Källare är försedd med vägledande markeringar i form av efterlysande skyltar (midjeskylt) på dörrar mot trapphus/det fria.

Skyddsrum är försedda med vägledande markeringar i form av genomlysta skyltar (hänvisningsarmatur) för att underlätta en eventuell utrymning i händelse av brand och strömbortfall. Genomlysta skyltar saknar service/översyn enligt SVEBRAs riktlinjer.

Se över befintliga brandvarnare för att säkerställa dess status/funktion samt byt ut vid behov.

Källare behöver nödvändigtvis ej förseas med brandsläckare då det finns i tvättstugor, föreningslokal samt styrelserum, se även avsnitt för trapphus.

Utför service/översyn av befintliga genomlysta skyltar (hänvisningsarmatur) enligt gällande riktlinjer för att säkerställa dess status/funktion, teckna förslagsvis serviceavtal för löpande årligt underhåll.
